Schunk Carbon Technology

Leitfaden

Verschleiß und Schadensbilder
von Kohlebürsten in Erdungskontakten

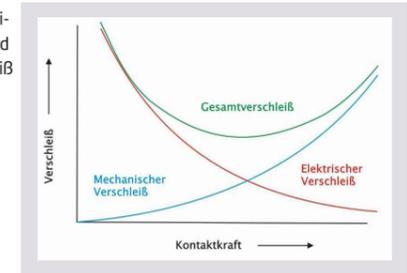
Den Zusammenhang zwischen "elektrischem" und mechanischem Verschleiß zeigt folgende Grafik:

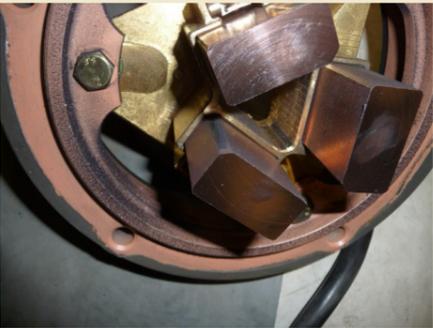
Einwandfreier Kontaktraum mit gutem Bürstenzustand und leichtem Staubaufkommen	–	–

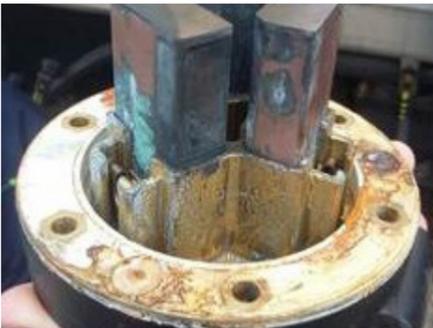
Korrosion von Halter und Kohlebürste	Beschädigte Dichtung unzulässige Wartung mit Hochdruckreiniger bzw. mit aggressiven Reinigungsmitteln	Dichtung austauschen Erdungskontakt nicht mit Hochdruckreiniger reinigen

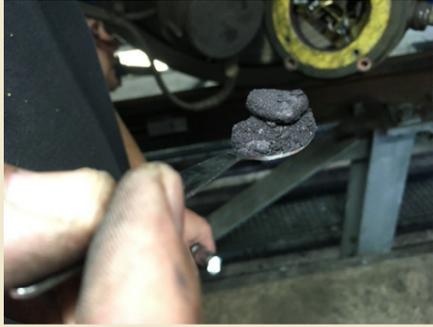
Verölter Kontaktraum und Klumpenbildung Hohes Staubaufkommen	Kontamination des Kontaktraums durch Öl oder Lagerfett vom Radlager Wartungsmaßnahmen (z.B. Achsuntersuchung)	Kontaminationsursache abstellen Kontaktraum säubern Kohlebürsten ersetzen Bürstenstaub gemäß Produktdokumentation entfernen

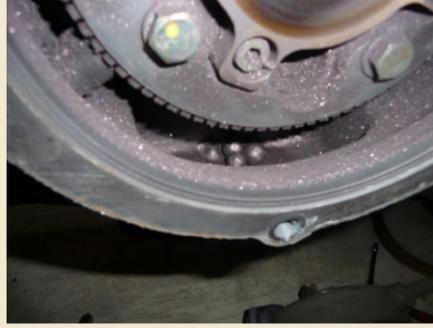
Bürstenstaub beim Bürstenwechsel nicht entfernt

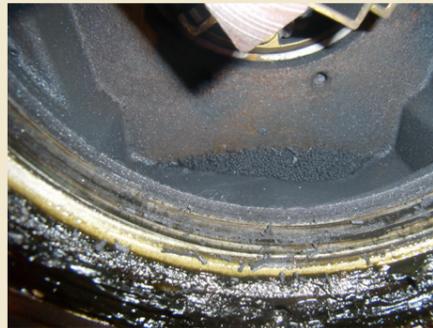
Kohlebürste klemmt im Bürstenschacht	Fremdstoffe und Bürstenabrieb führen zu Anhaftungen, die sich zwischen Bürste und Bürstenschacht ablagern	Kontaminationsursache abstellen Kontaktraum säubern Kohlebürsten ersetzen

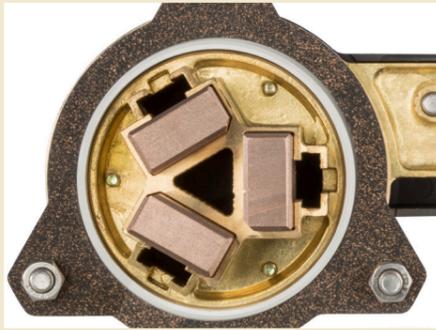
Neue Kohlebürste (im Auslieferungszustand ist die Kohlebürste dem Erdungskontakt lose beigelegt. Das Einsetzen der Bürste erfolgt i.d.R. nachdem Kontaktscheibe und Bürstenführung am Achsende, bzw. Getriebegehäuse installiert wurden.)	–	–

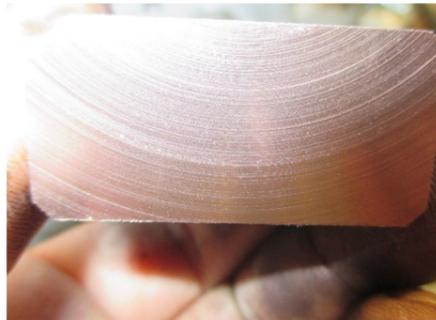
Abgenutzte Kohlebürste mit ordnungsgemäßer Kontaktfläche	Normale Betriebsbedingungen	Kohlebürste nach Erreichen der Mindestlänge gemäß Produktdokumentation austauschen

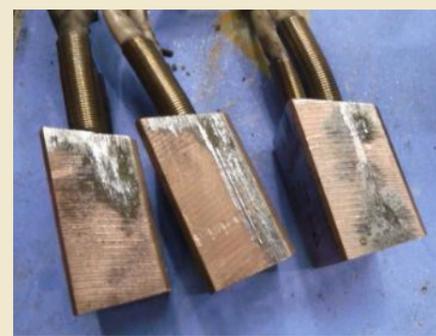
Scheuermarken an den Seitenflächen des Bürstenkörpers	Hohe Vibrationen im Betrieb	Ursache für Vibrationen finden und abstellen Kohlebürsten austauschen

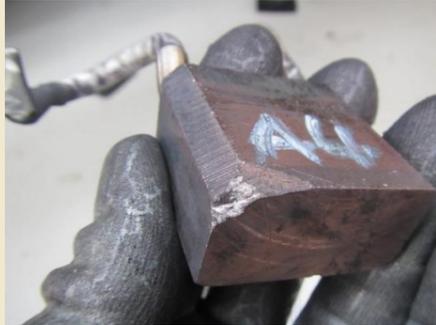
Ausbrüche an der Lauffläche der Kohlebürste	Hohe Vibrationen im Betrieb Unsachgemäße Montage des Erdungskontakts	Ursache für Vibrationen finden und abstellen Kohlebürsten austauschen Erdungskontakt nicht mit vormontierten Kohlebürsten installieren, sondern erst Erdungskontakt gemäß Produktdokumentation am Achsende befestigen und dann Kohlebürsten einsetzen

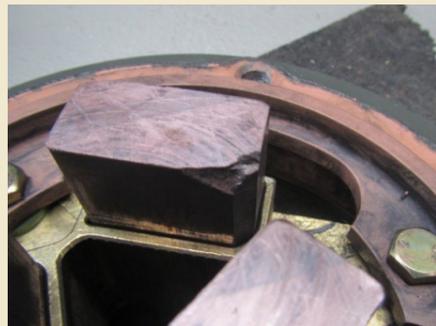
Einarbeitung der Feder in den Kopf der Kohlebürste	Hohe Vibrationen im Betrieb	Ursache für Vibrationen finden und abstellen Kohlebürsten austauschen

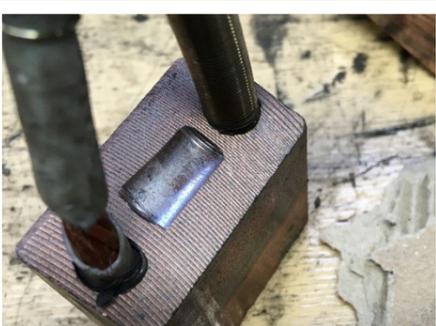
Starke Scheuermarkierungen an den Seitenflächen mechanischer Verschleiß des Bürstenkörpers	Extreme Schwingungen	Ursache für Schwingungen finden und abstellen Kohlebürste austauschen

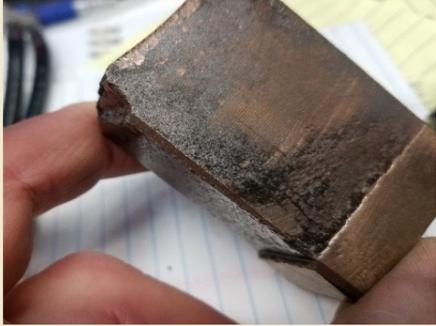
Matte Bürstenlauffläche	Einfluß von Öl oder Fett	Ursache der Kontamination finden und abstellen

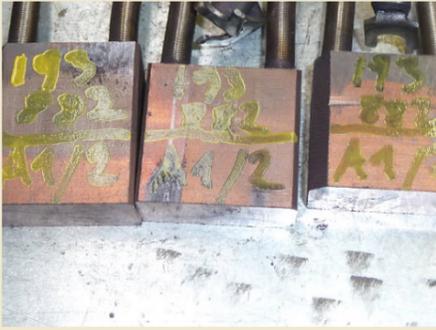
<ul style="list-style-type: none"> Ungleichmäßiger Verschleiß der Kohlebürsten in einem Erdungskontakt, bzw. innerhalb eines Fahrzeugs 	<ul style="list-style-type: none"> Stromselektivität innerhalb des Fahrzeug-Erdungssystems (z.B. durch unterschiedliche Übergangswiderstände) Mischbestückung unterschiedlicher Bürstenwerkstoffe einige Bürsten stecken fest / sind nicht freigängig Unterschiedliche Strombelastung an Trieb- und Laufdrehgestell weitgehend stromloser Betrieb derjenigen Kohlebürsten, die nur im Fehlerfall Strom führen 	<ul style="list-style-type: none"> Mischbestückung unterschiedlicher Bürstenwerkstoffe zwingend vermeiden Freigängigkeit und Funktion aller Bürsten und Druckvorrichtungen prüfen und sicherstellen bei Verdacht auf Stromselektivität können Messfahrten zur Ermittlung der Stromverteilung Aufschluss geben (Messung am Hauptstromkabel vor jedem Erdungskontakt)

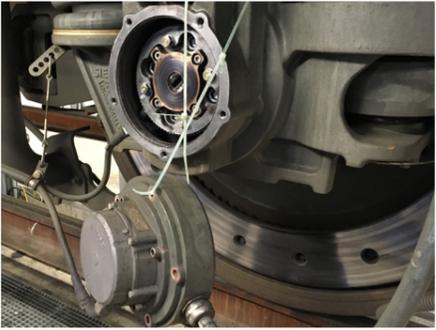
<ul style="list-style-type: none"> Unzulässige Wartung des Erdungskontakts 	<ul style="list-style-type: none"> Durch vollständige Demontage und Wiedermontage mit eingebauten Kohlebürsten kann es zu Problemen im Betrieb kommen Ausbrüche an der Lauffläche der Kohlebürsten, Verklemmen und Scheuern der Bürstenseile und Verkanten der Kohlebürste können die Folgen unsachgemäßer Montage sein 	<ul style="list-style-type: none"> Vorgeschriebene Montagerihenfolge beachten: Erdungskontaktgehäuse, bzw. Bürstenführung am Achsende verschrauben, bevor Kohlebürsten und Druckvorrichtungen wieder eingesetzt werden und der Deckel verschlossen wird

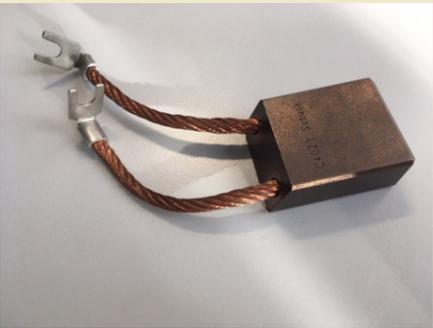
Neue Bürstenseile per Stampfkontakt im Bürstenkörper befestigt	–	–

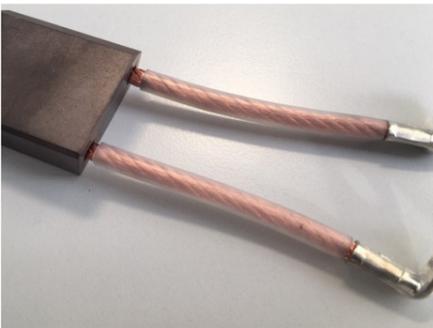
Bürstenseile in verstärkter Ausführung können bei extremen Anforderungen (Vibrationen) zum Einsatz kommen, um den Verschleiß der Bürstenseile zu reduzieren. Das Abstellen der Ursache ist dem in jedem Fall vorzuziehen	–	–

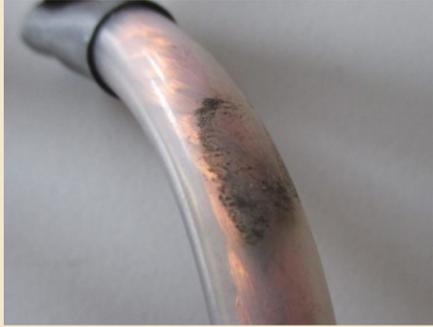
Bürstenseile und / oder Deckelinnenseite mit Scheuermarken	Solange Kohlebürsten neu sind, haben die Bürstenseile einiger Erdungskontakt-Ausführungen Kontakt zur Innenseite des Deckels	Leichte Scheuermarken an Bürstenseilen und Deckelinnenseite stellen kein Problem dar Bürstenseile bei der Montage / bei der Durchsicht leicht zur Seite zu biegen, so dass sie nicht von Rollbandfeder oder Deckel behindert werden können

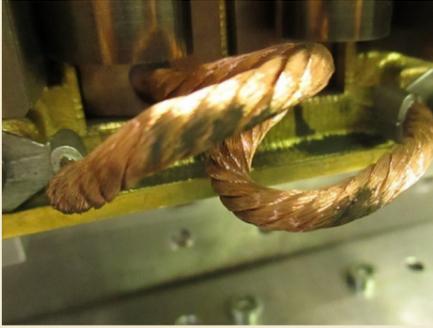
Leichtes Aufspleißen von Bürstenseilen	Hohe Vibrationen Bürstenseile reiben an den scharfen Kanten der Druckvorrichtung	Ursache für Vibrationen finden und abstellen Freigängigkeit der Bürstenseile sicherstellen Aufspleißen und Beschädigung einzelner Litzen ist unkritisch so lange nur wenige einzelne Litzen und keine "Bündel" aufgetrennt sind Ggf. Wartungsintervall zur Beobachtung verkürzen.

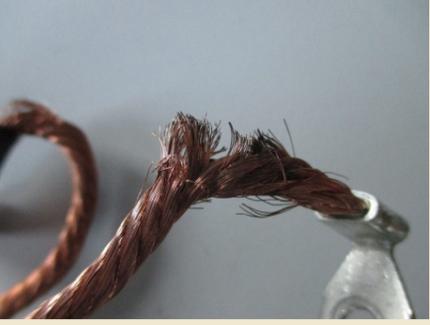
<ul style="list-style-type: none"> Starke Beschädigung der Bürstenseile 	<ul style="list-style-type: none"> Sehr hohe Vibrationen Bürstenseile reiben an den scharfen Kanten der Druckvorrichtung 	<ul style="list-style-type: none"> Ursache für Vibrationen finden und abstellen Kohlebürste ersetzen und Freigängigkeit der Bürstenseile sicherstellen

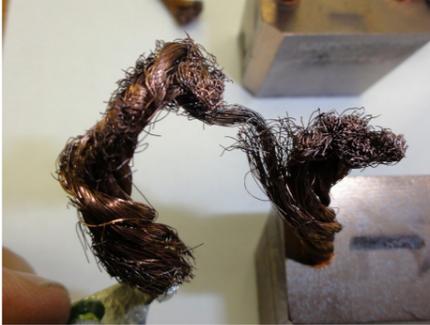
<ul style="list-style-type: none"> Abgerissener Kabelschuh 	<ul style="list-style-type: none"> Sehr hohe Vibrationen Fehlerhafte Montage 	<ul style="list-style-type: none"> Ursache für Vibrationen finden und abstellen Kohlebürste ersetzen Montage gemäß Produktdokumentation durchführen

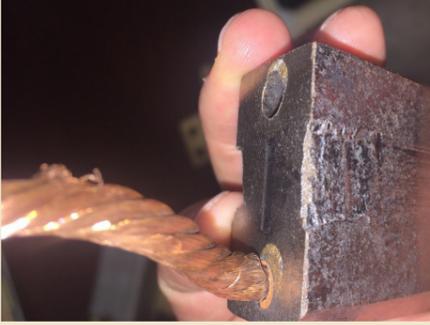
<ul style="list-style-type: none"> Aus- bzw. abgerissener Stampfkontakt 	<ul style="list-style-type: none"> Sehr hohe Vibrationen Unsachgemäße Handhabung 	<ul style="list-style-type: none"> Ursache für Vibrationen finden und abstellen Kohlebürste ersetzen Montage gemäß Produktdokumentation durchführen

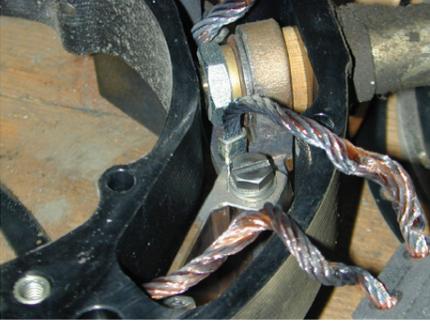
<ul style="list-style-type: none"> Verfärbung der Bürstenseile 	<ul style="list-style-type: none"> (zu) hohe Strombelastung 	<p>Prüfen:</p> <ul style="list-style-type: none"> Andere Erdungskontakte am Fahrzeug beschädigt, bzw. beeinträchtigt? Querschnitt der Bürstenseile reduziert? Strombelastung des Fahrzeugs für Anzahl an Kohlebürsten zu hoch? Lag ein Fehlerfall (z.B. Kurzschlussstrom) vor? Ursache abstellen und Kohlebürsten austauschen

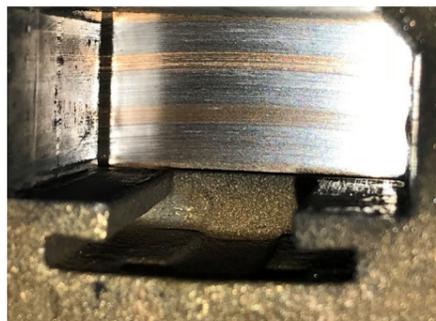
Beispiel	Zustand	Mögliche Ursache	Maßnahme
	Druckvorrichtung mit einwandfreiem Zustand der Rollbandfeder	–	–

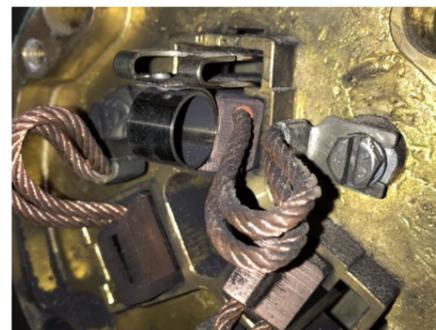
Ungleichmäßiges Verschleißbild
klemmende Kohlebürste

Druckvorrichtung falsch montiert

*Achtung: Dieses Bild zeigt eine Druckvorrichtung, die falsch herum eingesetzt wurde.

Druckvorrichtung korrekt montieren

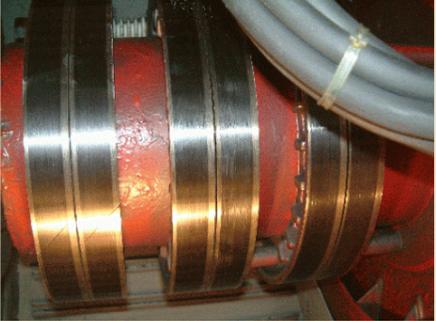
Einwandfreie Kontaktfläche mit Patina	—	—

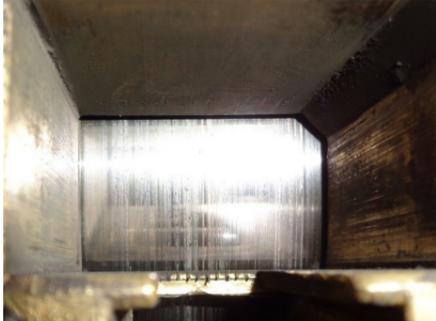
Kontaktscheibe / Schleifring mit blanker Kontaktfläche	<ul style="list-style-type: none"> Kontaktscheibe im Lieferzustand (neu) Erdungskontakt läuft (nahezu) stromlos 	<ul style="list-style-type: none"> Einlaufphase der Kohlebürsten abwarten (ca. 10.000 km) ungleichmäßige / ungenügende Ausbildung der Patina ist normal bei stromlosem Betrieb (z.B. wenn der Erdungskontakt nur der Sicherheitserdung im Fehlerfall dient)

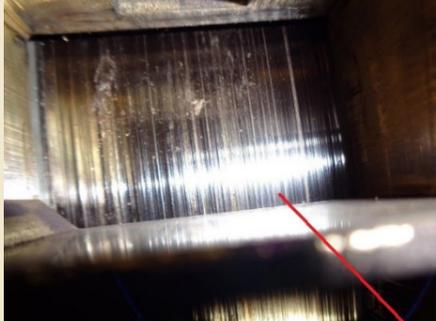
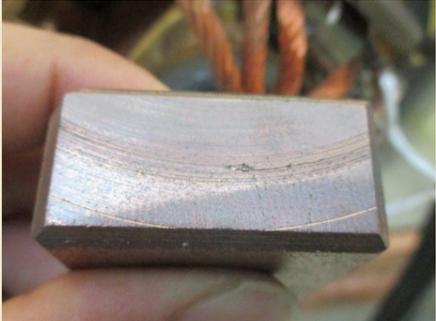
Leichte Riefenbildung auf der Kontaktfläche	Fremdkörper im Kontaktraum (Sand, Schmutz)	Kontaktraum reinigen

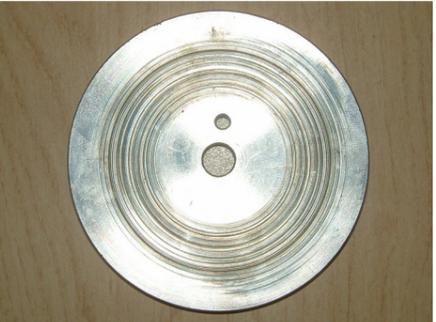
Starke Riefenbildung	<ul style="list-style-type: none"> Fremdkörper im Kontaktraum (Sand, Schmutz) zu hohe Temperatur z.B. infolge sehr hoher Strombelastung 	<ul style="list-style-type: none"> Kontaktraum reinigen Kohlebürsten auf Verfärbungen prüfen Ggf. Ursache für zu hohe Temperatur abstellen und Kohlebürste ersetzen Schleifring / Kontaktscheibe nach Rücksprache mit Schunk (!) überarbeiten bzw. ersetzen

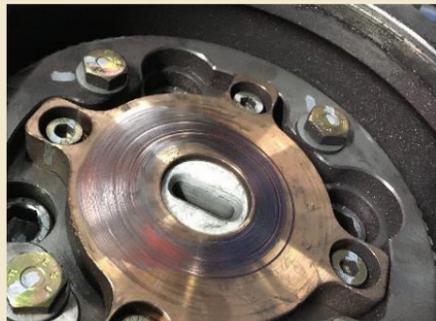
Unregelmäßiges Schliffbild	<ul style="list-style-type: none"> Anschraubfläche des Erdungskontakts und Kontaktscheibe laufen nicht parallel Fehlerhafte Montage der Kontaktscheibe 	<ul style="list-style-type: none"> Plane Auflage der Kontaktscheibe am Achsende sicherstellen Parallelität zwischen Kontaktscheibe und Anschraubfläche des Erdungskontakts sicherstellen
